Wycena Nr: 0693/2023/01

Zadanie: Wycena wartości pojazdu uszkodzonego

Marka: MERCEDES-BENZ

DOKUMENTACJA FOTOGRAFICZNA Z OCENY STANU TECHNICZNEGO  
SAMOCHODU MARKI MERCEDES BENZ, TYP S320, NR REJ. PL73070  
DO WYCENY NR 0693/2023/01

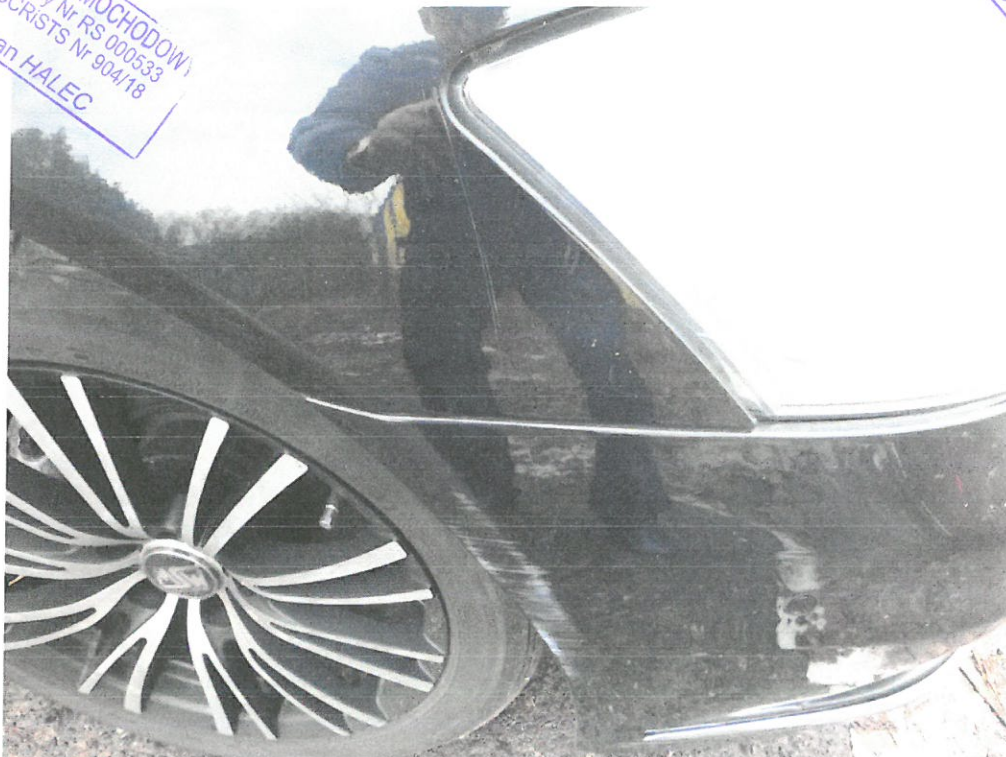
fot. 7 ( porysowany błotnik przedni prawy i zderzak )

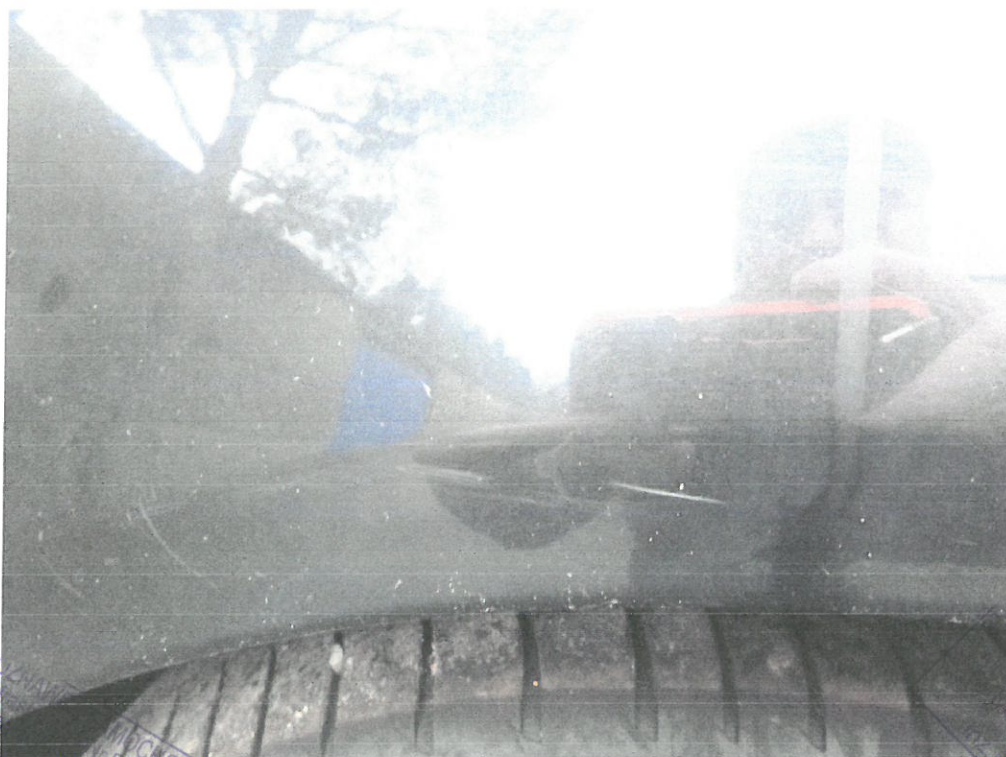
fot. 8 ( porysowany błotnik przedni lewy )

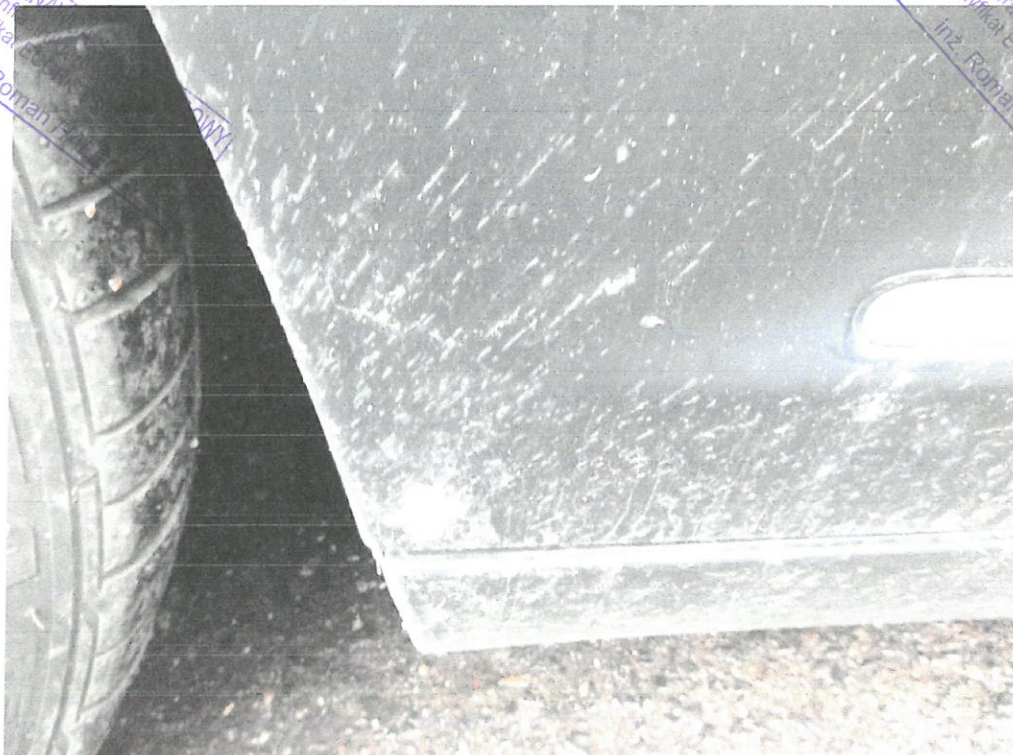
fot. 9 ( ubytek powłoki lakierowej na drzwiach przednich lewych )

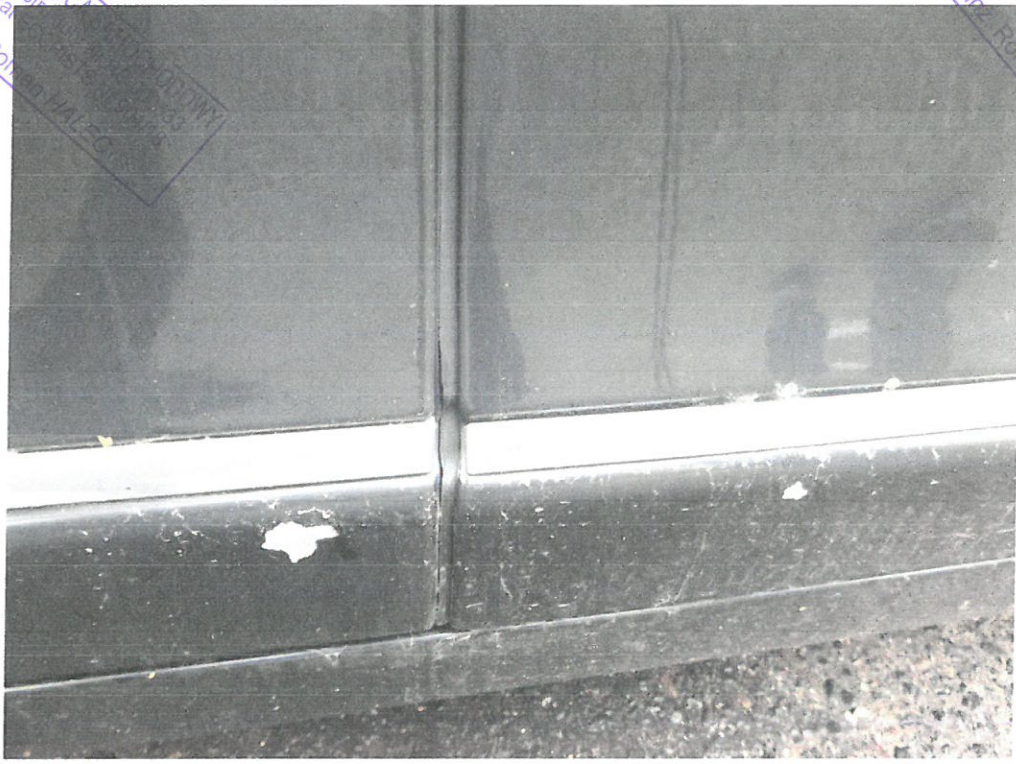
fot. 11 ( pęcherze pod lakierem na drzwiach strony prawej )

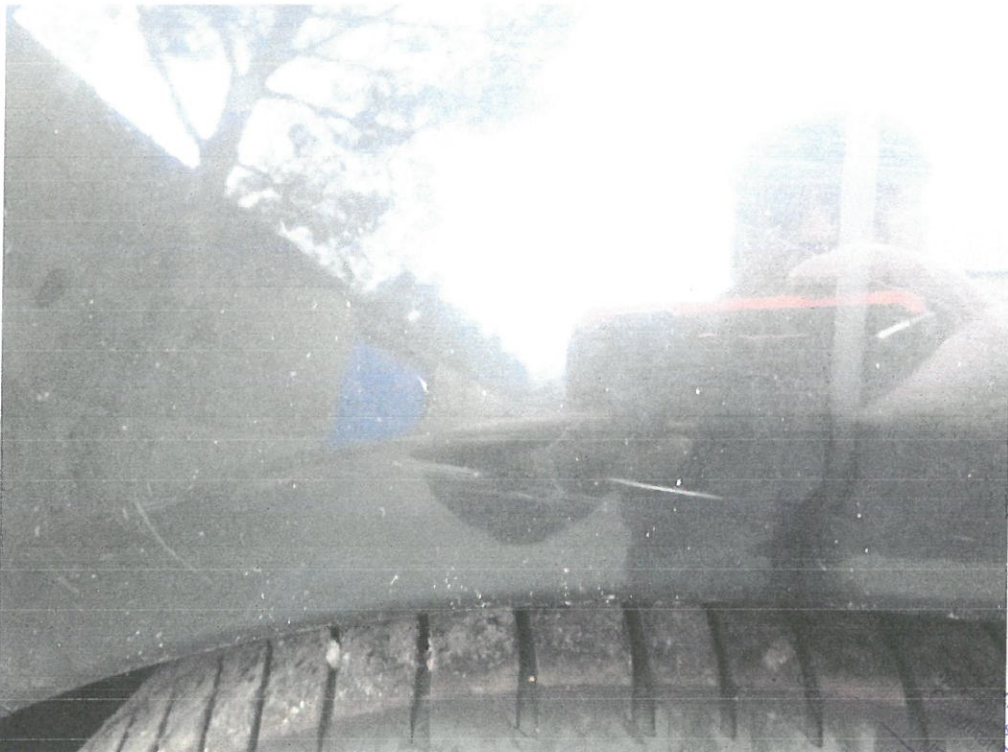
fot. 12 ( porysowany błotnik tylny prawy )

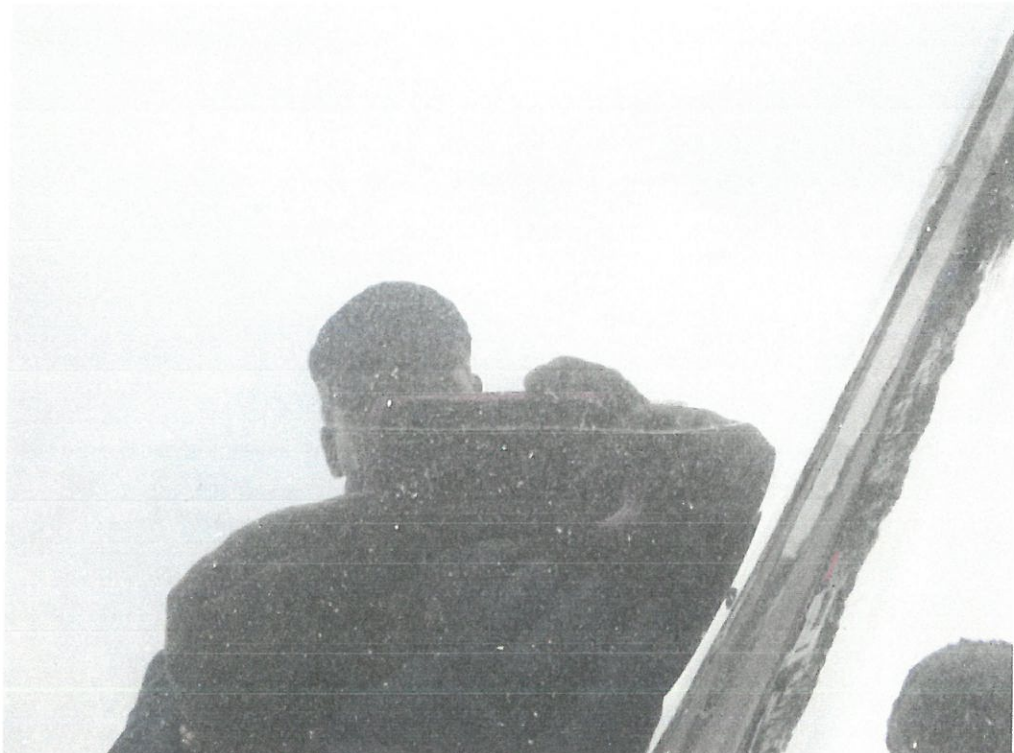
fot. 13 ( porysowana maska silnika )

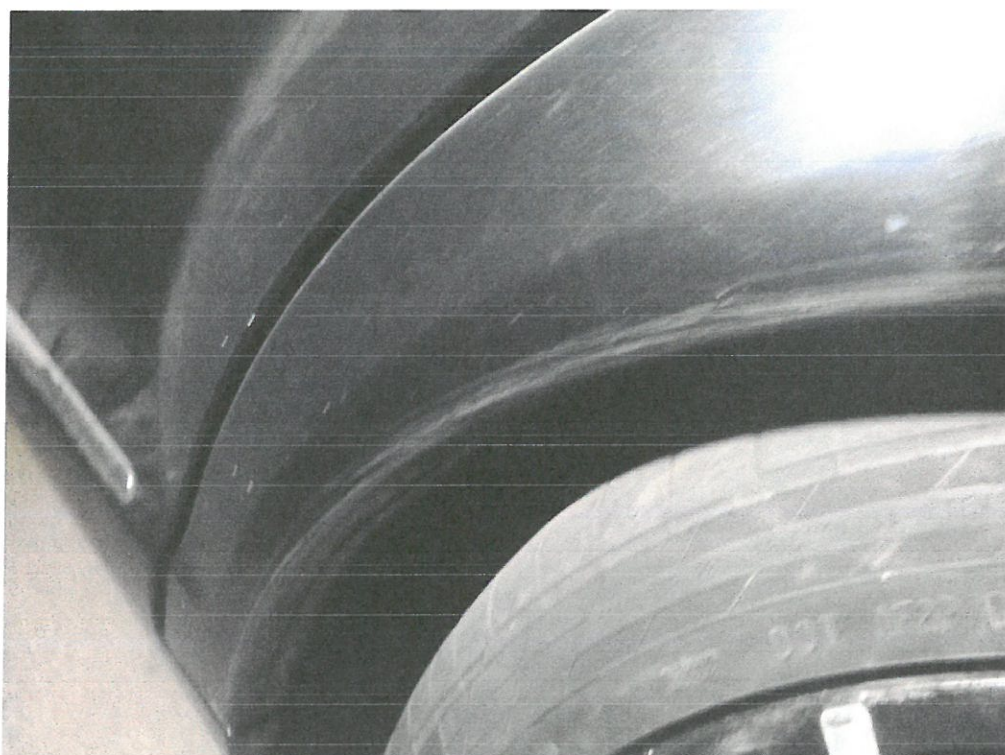
fot. 14 ( przetarty błotnik tylny lewy )

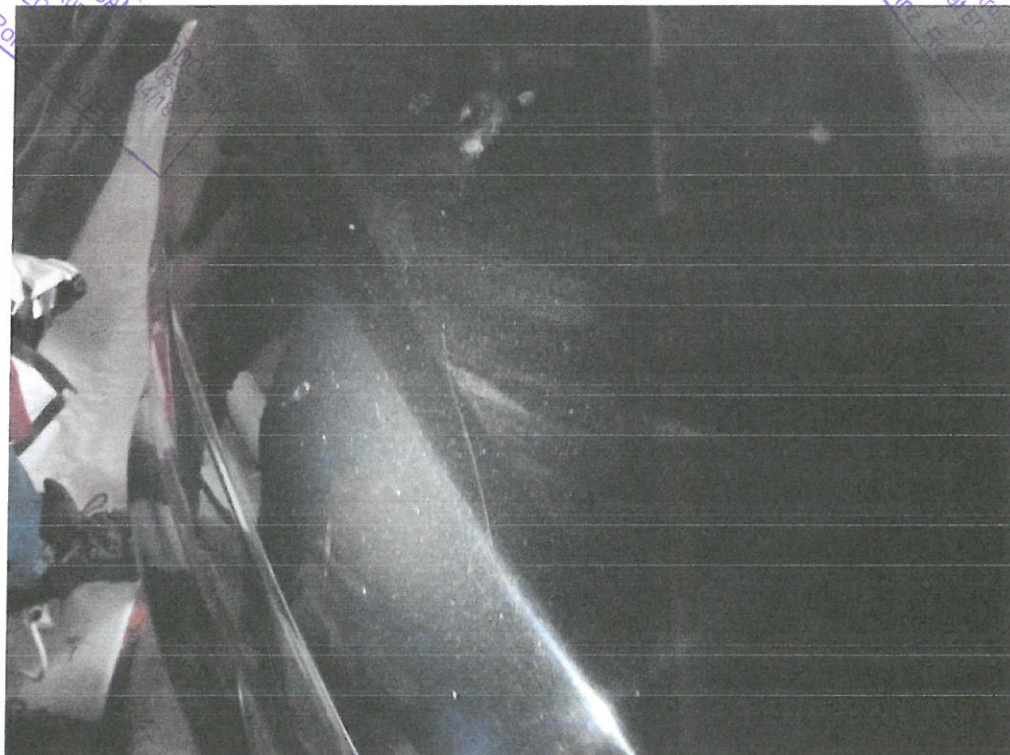
foto. 15 (porysowana pokrywa tylna)

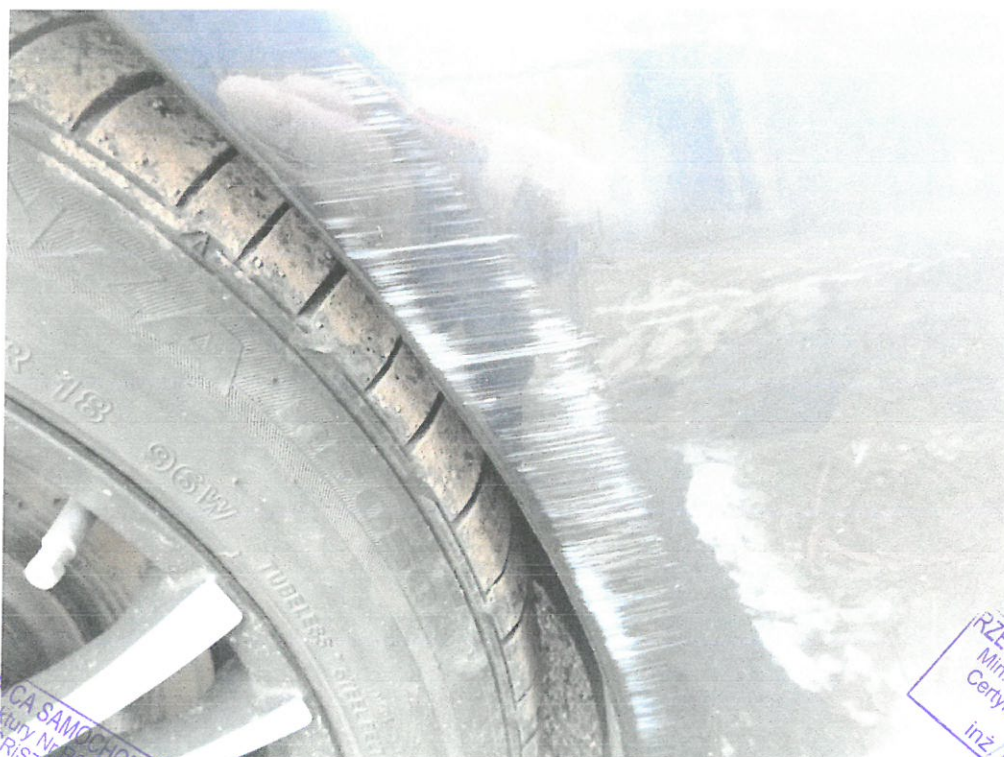
foto. 16 (przetarty zderzak tylny)

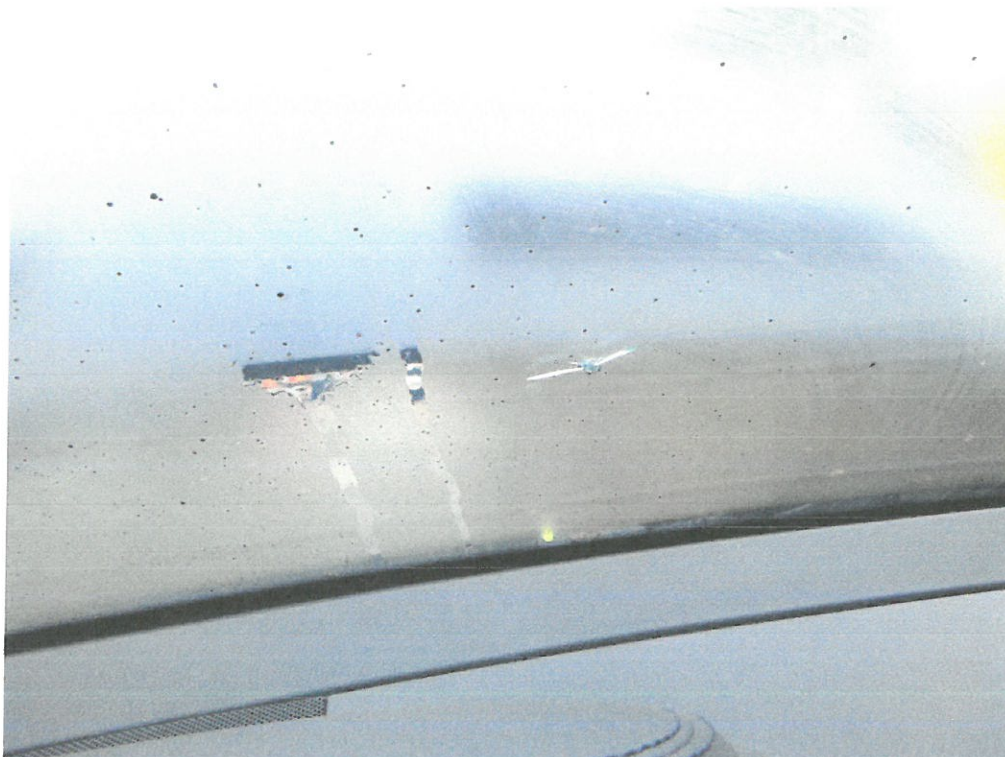
fot. 17 ( pęknięta szyba czołowa )

L.p.	Nazwa elementu	Lewy/Prawy
<b>2 Wyposażenie</b>		
1	Szyba przednia	+

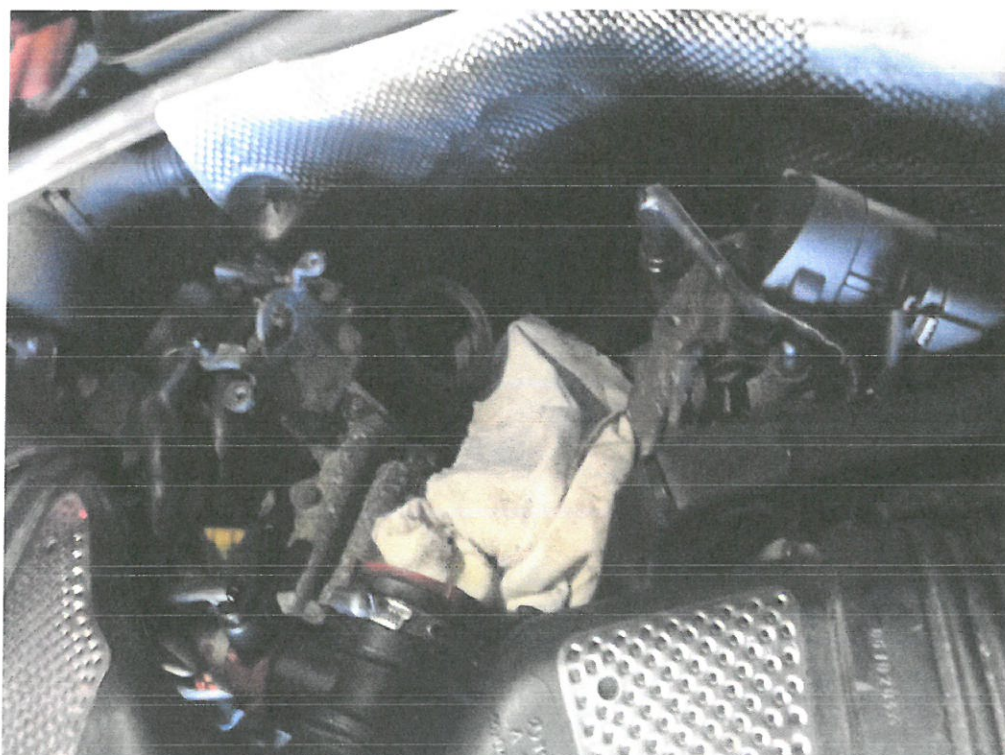
fot. 18 ( wymontowane kolanko i turbina silnika )

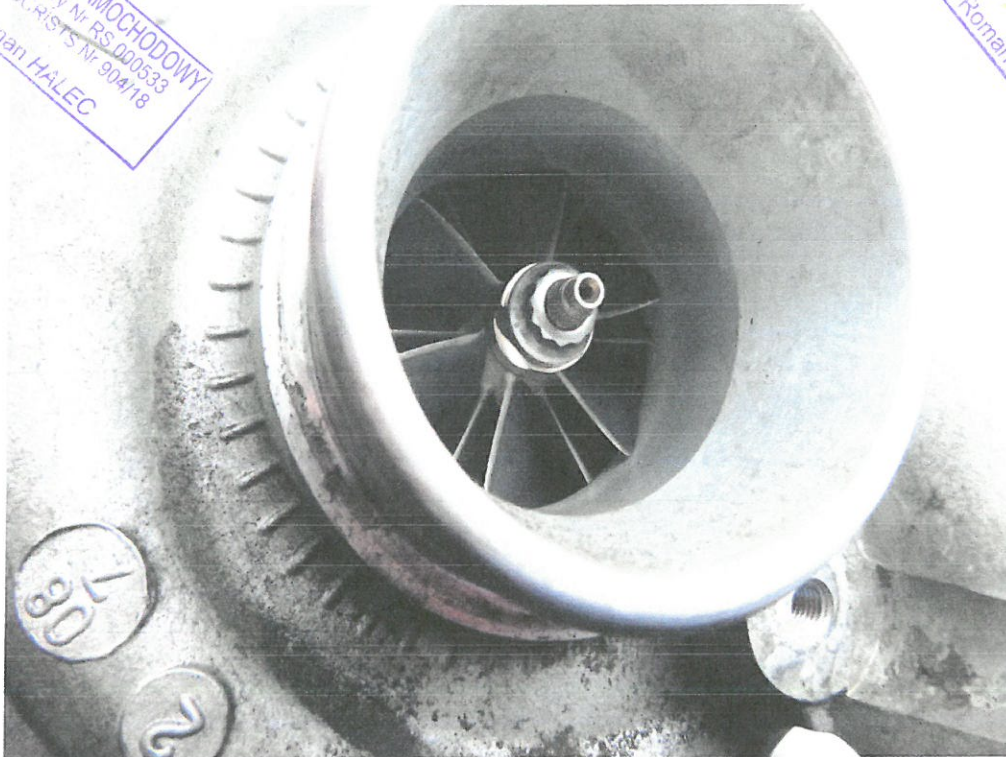
fot. 19 ( luzy na osadzeniu turbiny )
